Obnova bazénů z meziválečného období

Odborná metodika Národního památkového ústavu, Metodického centra moderní architektury v Brně

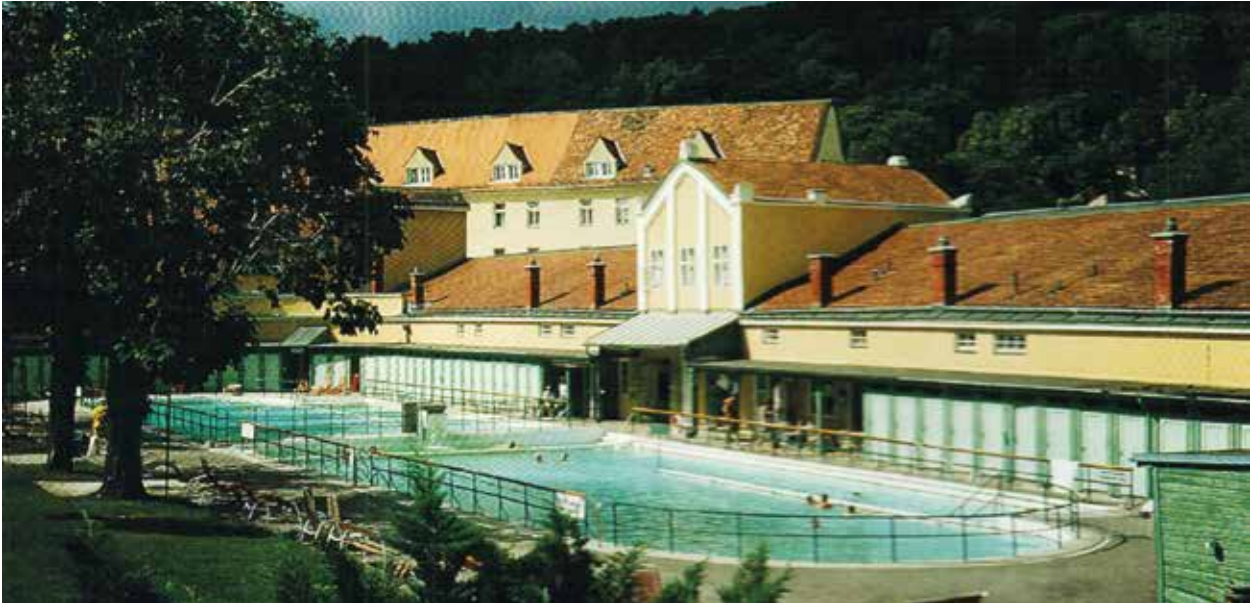
Obr. 6: Baden u Vídně, K.u.K. Militärschwimmschule, 1831 (převzato z: VAN LEEUWEN, Thomas A.P. *The Springboard in the Pond: An Intimate History of the Swimming Pool*)

Vojenská plavecká škola K.u.K. Militärschwimmschule v Badenu byla postavena v roce 1831. Zajímavostí je venkovní bazén, který již není plovoucí, ale je vyhloubený v místě artézské studny, ze které vyvěrá teplá léčivá sírná voda. Bazén je rozdělen na část pro muže a část pro ženy a je s největší pravděpodobností jedním z prvních venkovních kopaných bazénů. Zařízení funguje dodnes ve zmodernizované podobě jako termální lázně.

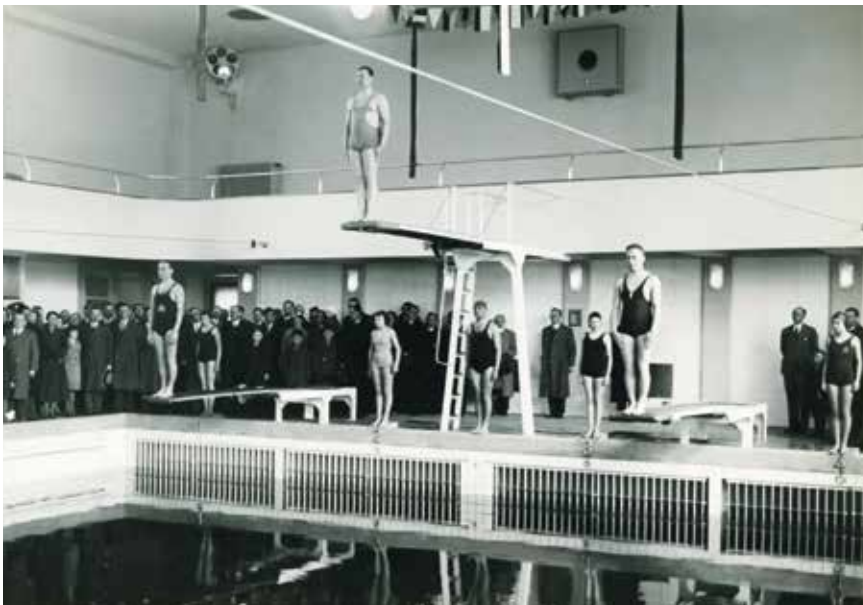
Obř. 14: Bazén městských lázní v Hradci Králové (archív Správy nemovitostí Hradec Králové)

K moderním zařízením se řadily i Městské lázně v Hradci Králové, kde bazén s délkou 30 metrů a šířkou 12 metrů byl svého času největší v republice. Stavbu královéhradeckých lázní financovala městská spořitelna a k desátému jubileu vzniku Československé republiky je darovala městu. Navrženy byly architektem Oldřichem Liskou v letech 1929–1931. Kromě krytého bazénu se zde nacházely parní lázně, tělocvična, masáže, vanové a sprchové lázně, bufet a restaura-

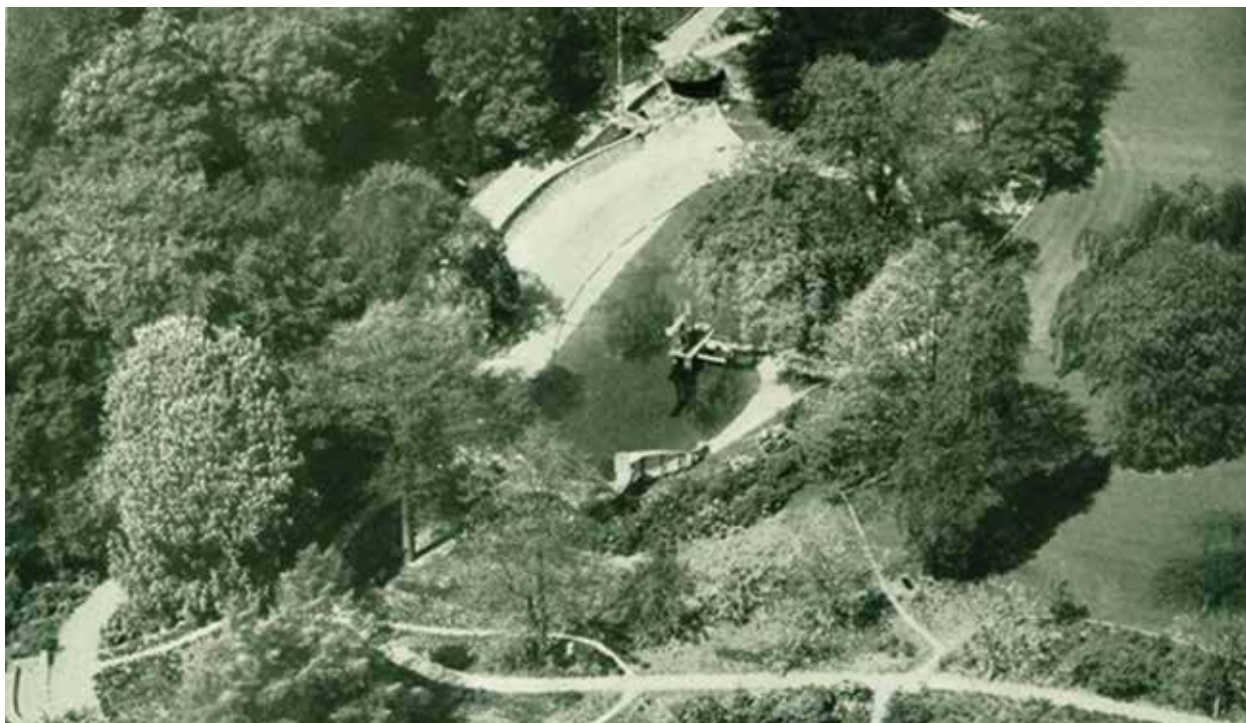
Obr. 20: Bazén se skokanskou věží a skluzavkou (foto archiv autorů)

Pozoruhodná vila byla velkoryse vyprojektována jako rodinné sídlo pro rodinu podnikatele se třemi dětmi a jako reprezentativní prostory pro společenský život. Užitná plocha domu byla více než 1 700 m². Reprezentativní prostory byly v přízemí, soukromé pokoje v patře. Přepychové interiérové zařízení bylo doplněno židlemi od Miese van der Rohe. Vila v sobě skrývala i plaveckou halu s bazénem obloženým keramickým obkladem v barvě moře, posilovnu, salón pro bridž, prostor pro ping-pong, promítací sál. Kromě obytného domu byly postaveny ještě hospodářské budovy s byty pro zaměstnance, stáje pro koně, garáže, vysoká vodárenská věž s elektrickými generátory a strážní domek. Rozlehlá zahrada rozkládající se na ploše zhruba 8 ha byla pojata rovněž velmi působivě. Okrasnou část zdobily záhony letniček, rozárium, zákoutí s exotickými květinami a dřevinami, pěšiny vedly i stálezelenou částí. Prostor pro hru dětí navazoval na vilu, v blízkosti domu se nacházel také hospodářský statek se skleníky a zeleninovou zahradou opticky od okrasných částí oddělen zelení. Nechyběl tenisový kurt s altánem, čínský pavilon pro odpočinek, prostor pro vyjíždky na koni, ani venkovní plavecký bazén se skokanskou věží a vodní skluzavkou.

Vila byla v době využívání rodinou stavebně upravována, celý areál po skončení druhé světové války krátce využívala anglická armáda jako „Offizierskasino“. V roce 1950 Philipp Reemtsma Fürchtegott přestal využívat vilu jako své rodinné sídlo a v roce 1952 se zde staví podle projektu dalšího německého významného architekta a vysokoškolského profesora Godbera Nissena několik budov pro správu firmy Reemtsma GmbH. Zahrada je podle projektu německého zahradního architekta H. F. Wiepking-Jürgensmanna přeměněna v park, původní plány jsou do konceptu zahrnuty jen minimálně. Západní část zahrady je zpřístupněna veřejnosti a z venkovního bazénu se stává okrasné jezírko.

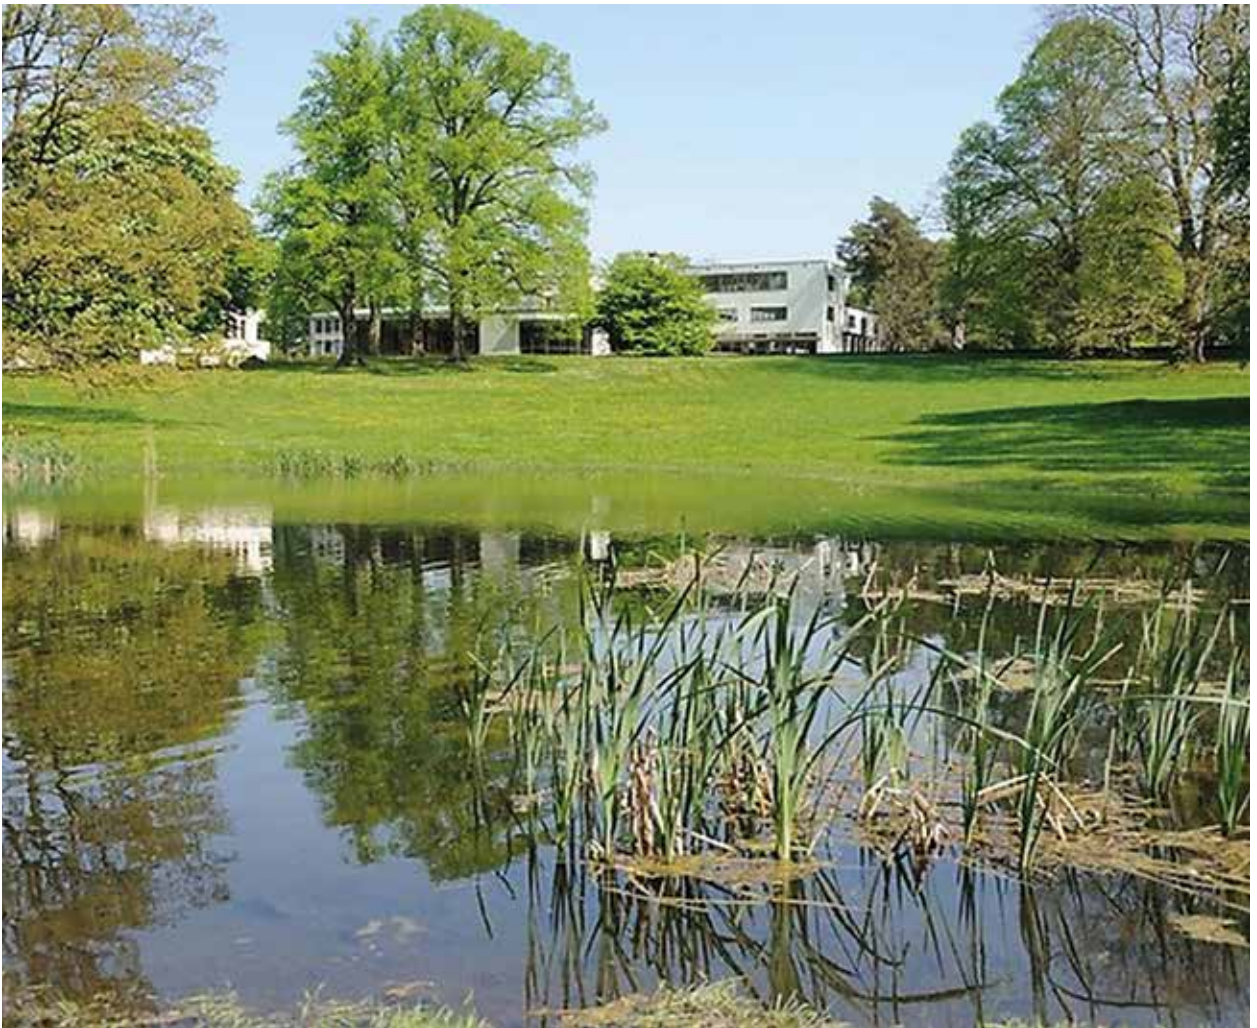
Obr. 24: Připomínka původního bazénu (foto archiv autorů)

Úpravy zahrady navrhla firma WES GmbH LandschaftsArchitektur. Velký důraz kladla na zachování stávající zeleně a na zdůraznění velkorysého klidného vyznění prostoru. Do zeleně byly citlivě integrovány vodní prvky, ve kterých se zrcadlí původní objekt, modré nebe i staré stromy. Vzhledem ke změně využití celého areálu i k tomu, že původní venkovní plavecký bazén a jeho příslušenství se nedochovaly ani z části, nebyl bazén obnoven, jeho existenci však připomíná okrasné jezírko, které bylo zachováno.

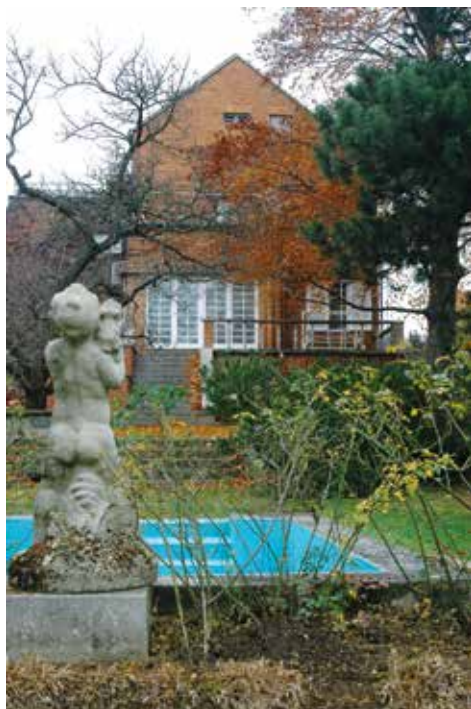
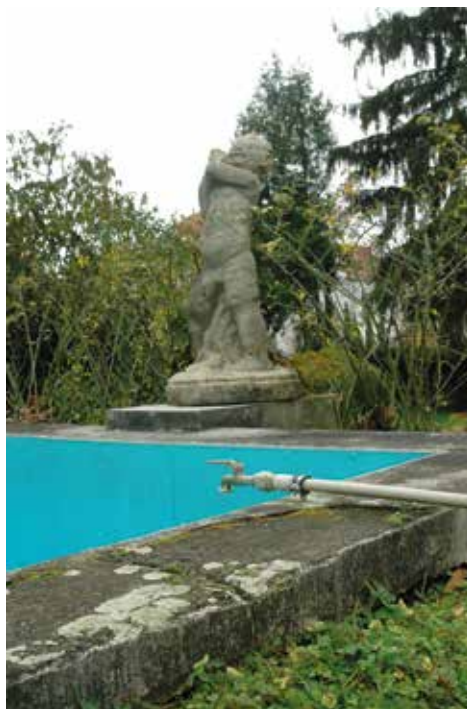
Obr. 25 a 26: Bazén u vily Jindřicha Kumpošta (foto Vlasta Loutocká, 2015)

Naproti schodišti je umístěn původní bazén. Jeho vnitřní rozměry jsou 3,1 × 4,1 m. Svažité dno má hloubku od 0,7 do 1,1 m. Vstup je umožněn pomocí betonových schůdků umístěných při kratší a mělčí straně. Střed protější strany zdobí socha nahého chlapce držícího žábu. Žába má v tlamě kovovou trubku, ze které dříve tryskala voda. Dnes je zařízení nefunkční. Autorem této i ostatních soch v zahradě je Václav Hynek Mach, sochař, který v podstatě svými sochami vyzdobil celé meziválečné Brno.

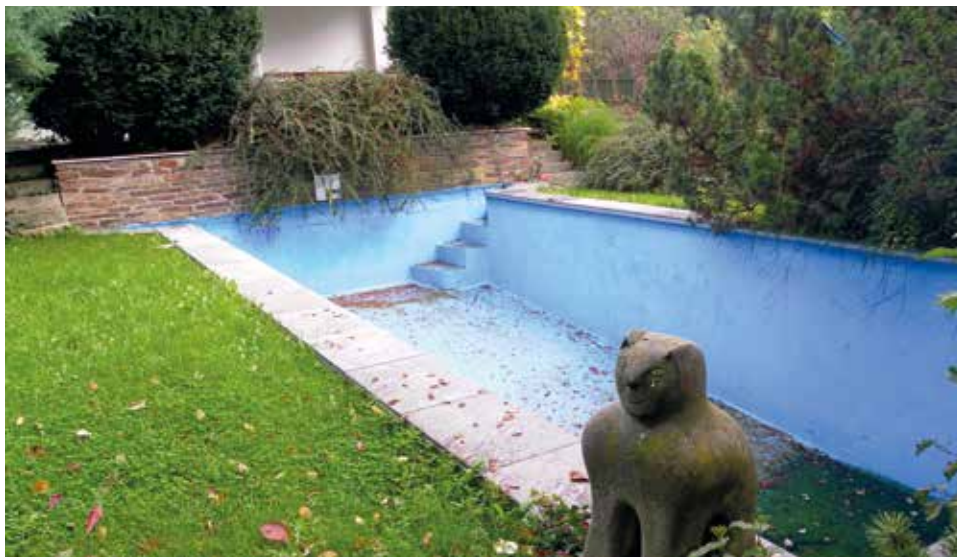
Obr. 27: Bazén u Žáčkovy vily (foto Vlasta Loutocká, 2015)

Bazén byl před deseti lety rekonstruován, aby mohl i nadále sloužit svému účelu. Pro zajištění nepropustnosti byla nádrž nově ošetřena modrým nátěrem, stejně jako tomu bylo původně. Nutný byl rovněž izolační nátěr travertinové stěny mezi schodišti, protože zde docházelo k prosakování vody. I stěny bazénu byly původně zakončeny travertinovými deskami. Chorvatský lom, odkud tento travertin pochází, je ale již v současné době vytěžen, a tak byl poničený kámen nakonec nahrazen betonovými deskami šedé barvy. Travertinem byly obloženy i vnitřní schody v bazénu. Ty jsou dnes pouze z betonu opatřené nátěrem.

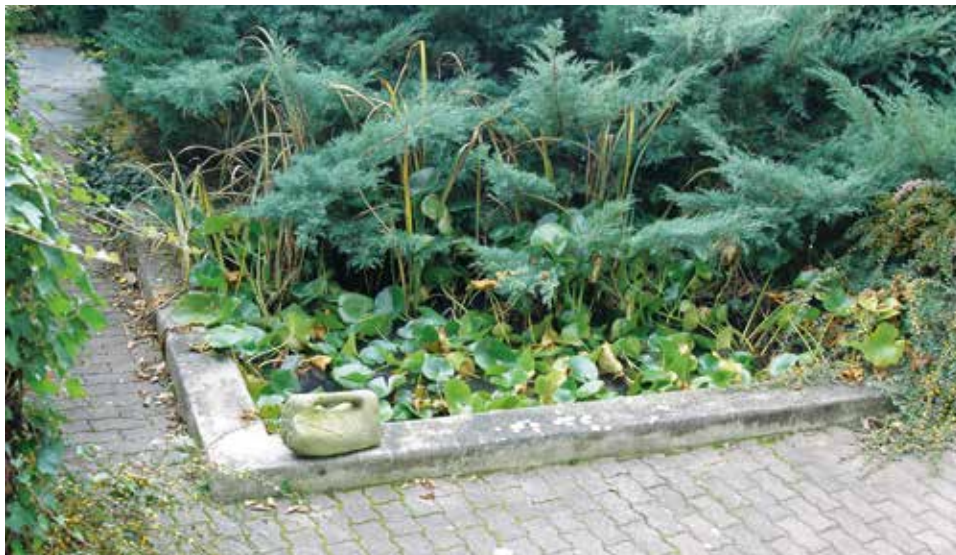
Obr. 28: Původní jezírko pro lekníny u Žáčkovy vily (foto Vlasta Loutocká, 2015)

V zahradě se nachází ještě původní čtvercové jezírko pro lekníny (3 × 3 m, hloubka 80 cm), které dodnes slouží svému účelu. Voda se do něj původně napouštěla potrubím přímo z vodovodního řadu. To však časem vlivem nedostatečné ochrany popraskalo mrazem, proto se dnes voda napouští hadicí.

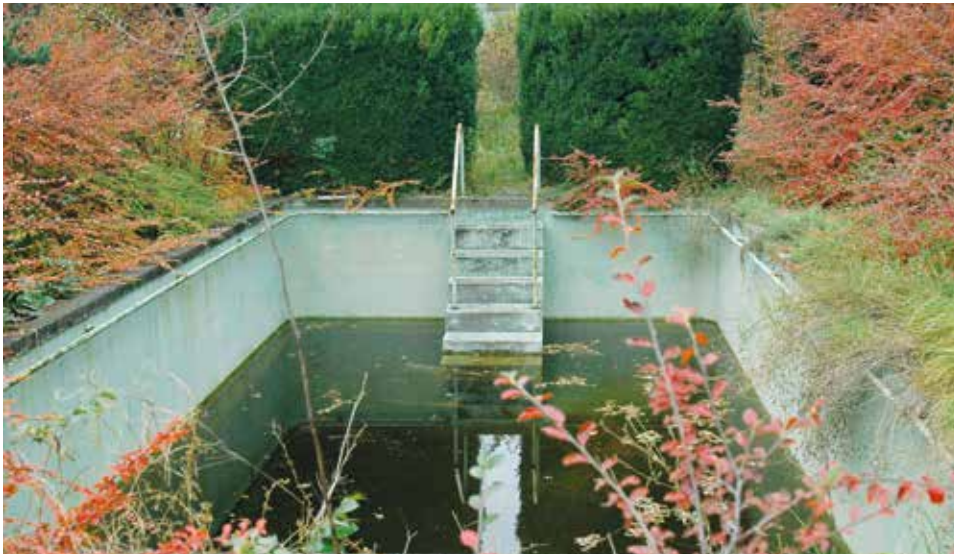
Obr. 29: Bazén v zahradě u vily Wittalových (foto Vlasta Loutocká, 2015)

Zahradní bazén je téměř zarostlý zelení a vede k němu pouze úzký průchod mezi živým plotem. Nádrž z betonu má obdélný tvar, rohy jsou zevnitř zaoblené. Rozměry bazénu jsou 7,8 × 3,9 metru. Dno se jen málo snižuje, hloubka je 1,55 m.

Do prostoru pro plavání zasahují vnitřní betonové schůdky s kovovým zábradlím umístěné uprostřed krátké stěny. Po obvodu nádrže je železné madlo, které sloužilo koupajícím se osobám k přidržování. Jeho nátěr dožil, kovové prvky jsou značně zkorodovány. Naproti tomu je betonová konstrukce bazénu ve velice dobrém stavu. Bazén byl údajně čas od času ošetřen izolujícím nátěrem.

Ještě kolem roku 2000 sloužil bazén ke koupání. Kvalita vody se zajišťovala chemicky. Voda se napouštěla hadicí. Z bazénu se musela čerpat, protože původní odpadní potrubí bylo zničeno. Na zimu se bazén nevypouští, pouze se do vody naházejí dřevěné trámy, aby led stlačoval dřevo a neporušil beton.

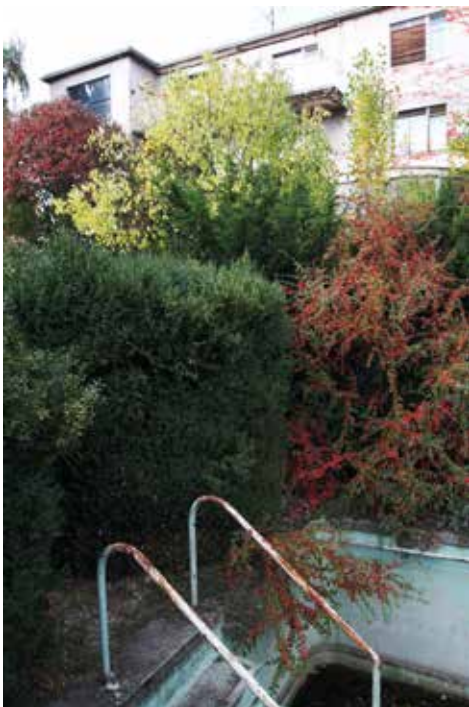
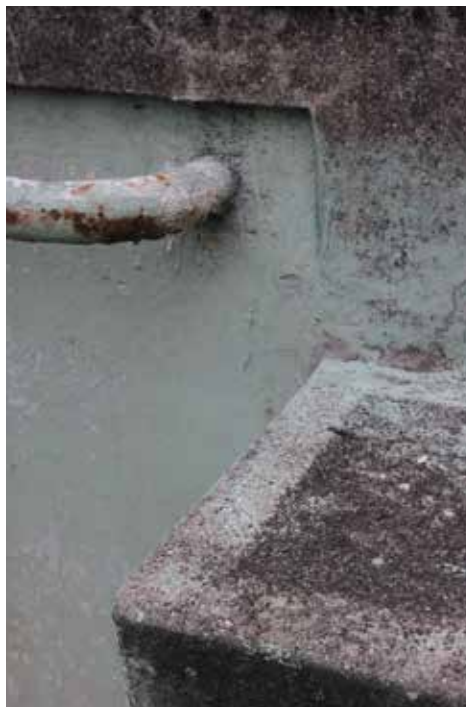
Obr. 30: Bazén v zahradě u vily Wittalových (foto Vlasta Loutocká, 2015)

Obr. 31: Bazén v zahradě u vily Wittalových – detail (foto Vlasta Loutocká, 2015)

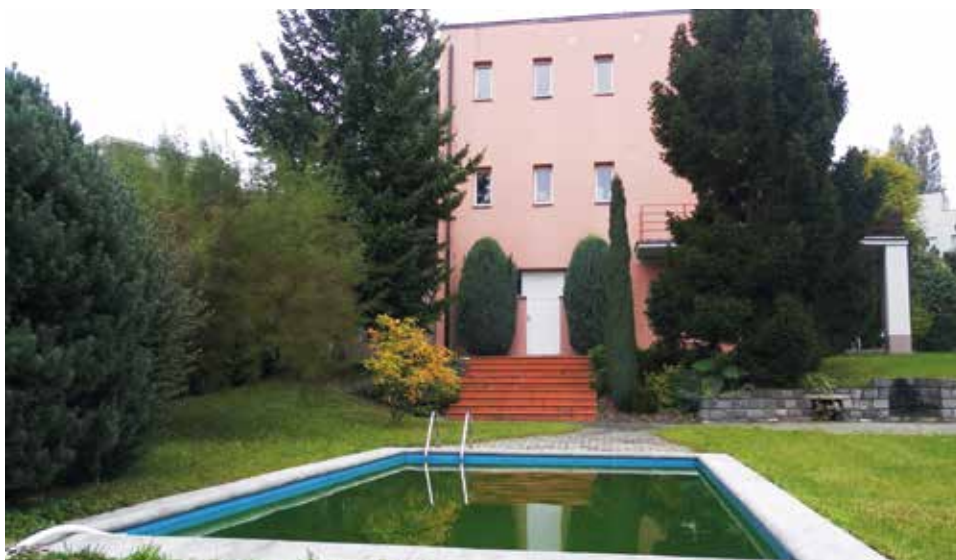
Obr. 33: Bazén u rodinného dvojdому (foto Vlasta Loutocká, 2015)

Trojúhelníkový pozemek leží mezi frekventovanou ulicí Lipová a klidnější ulicí Vinařská. Soukromí na zahradě zajišťuje živý plot lemující pozemek. Od domu sestupuje schodiště na níže položenou pobytovou terasu, kde se nachází obdélníkový bazén. K němu dnes vede chodník z betonové zámkové dlažby.

Hlavní objekt i bazén jsou opraveny, práce na bazénu proběhly v polovině 90. let. Do té doby byl bazén vzhledem ke svému špatnému stavebnímu stavu nepoužívaný. Majitelé se snažili, aby se výsledná podoba co nejvíce přibližovala původnímu řešení. Byla opravena železobetonová konstrukce bazénu, modrý nátěr měly původně nahradit kachličky stejné barvy, ale ty začaly po čase odpadávat. Dnes je nepropustnost zajištěna hladkou bazénovou fólií modré barvy. Nahrazen byl i původní ochoz, ten současný je rovněž z pískovce, jen o něco širší než originální. Největší změnu prodělal vstup do bazénu. Na místě původních vnitřních betonových schodů s madlem se dnes nachází nerezový žebřík. Vnitřní rozměry bazénu jsou 4 × 7 metrů, spádované dno má hloubku od 1,3 do 1,7 metru.

Opravený bazén je v současné době plně využitelný a slouží svému účelu. Kvalita vody je zajištěna pomocí nově instalovaného filtračního systému s uzavřeným oběhem. Voda se napouští hadicí, vypouští se pomocí čerpadla.

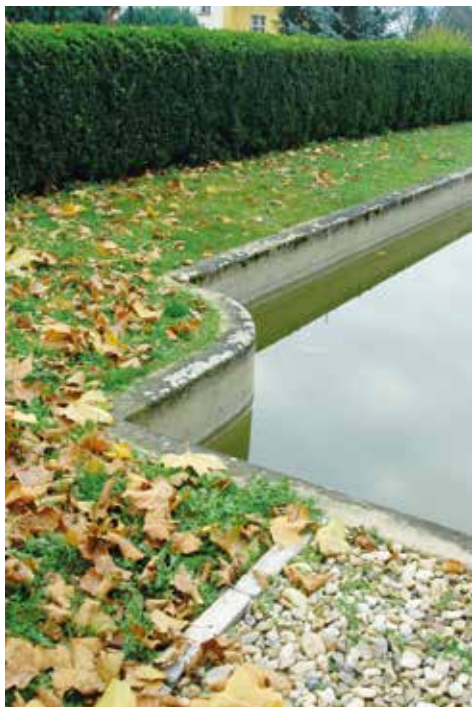
Obr. 37: Detail bazénu před Bulínovou vilou (foto Vlasta Loutocká, 2015)

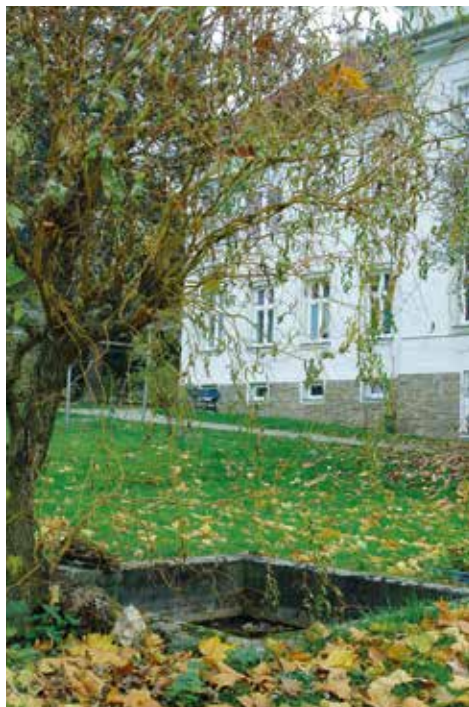
V západní části zahrady se nachází původní fontána. Dříve byla její součástí bronzová soška chlapce s rybou, ale ztratila se. Zůstal tu po ní jen podstavec. Nádrž fontány má čtvercový tvar o velikosti 2 × 2 metry. Stejně jako bazén byla i ona dříve napouštěna užitkovou vodou a odpad byl zaveden do kanalizace.

Obr. 38: Fontána v západní části pozemku Bulínovy vily (foto Vlasta Loutocká, 2015)

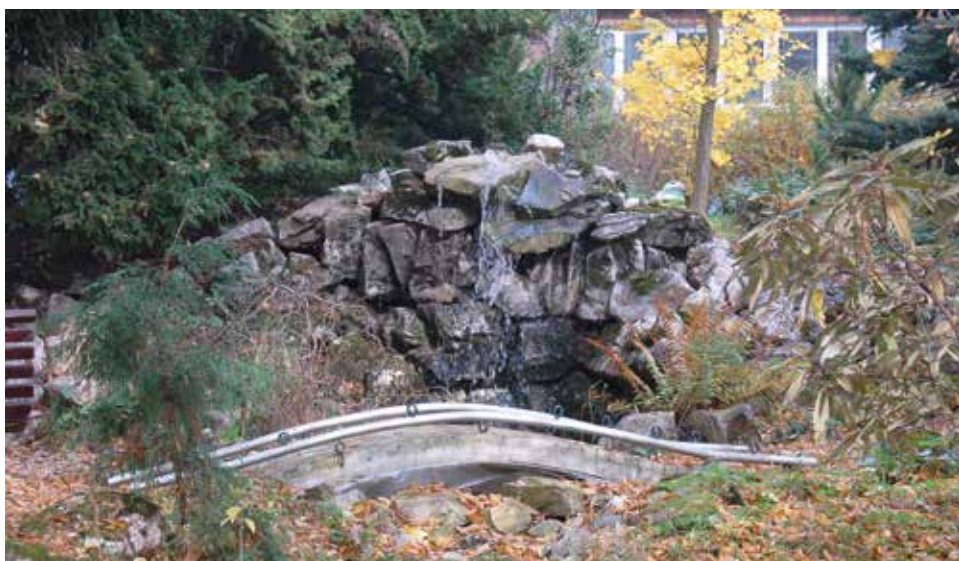
Dalším z okrasných vodních prvků zahrady byla kaskáda jezírek a potůčků. Předchozí majitelé je neudržovali a zavezili je odpadem ze zahrady. K jejich obnově došlo podle vzpomínek paní Bulínové v roce 1993. V nejvyšším místě se tak nyní nachází kamenná skalka, ve které je schovaná trubka, z níž vytéká voda. Ta pak stéká kamenným korytem do níže položených jezírek. Pod skalkou se dříve nacházel obloukový pískovcový mostek, přes který se přecházelo.

Obr. 39: Ze skalky umístěné nad kaskádou jezírek vyvěrá voda (foto Vlasta Loutocká, 2015)

Původně tvořily dna jezírek betonové skořepiny, zatřené vrstvou jílu. Při rekonstrukci se zjistilo, že beton značně popraskal. Původní snaha seškrábat původní jíl a zatřít praskliny novým se nezdařila a voda prosakovala. Proto byla použita černá jezírková fólie.

Dříve se pro napouštění jezírek využívala levná užitková voda. Z nejnižší položeného jezírka vedla přebytečná voda jílovým korytem vyskládaným kameny do kanalizační vpusti. Toto koryto obnoveno nebylo. Dnes je koloběh vody uzavřený a zajišťuje ho čerpadlo.

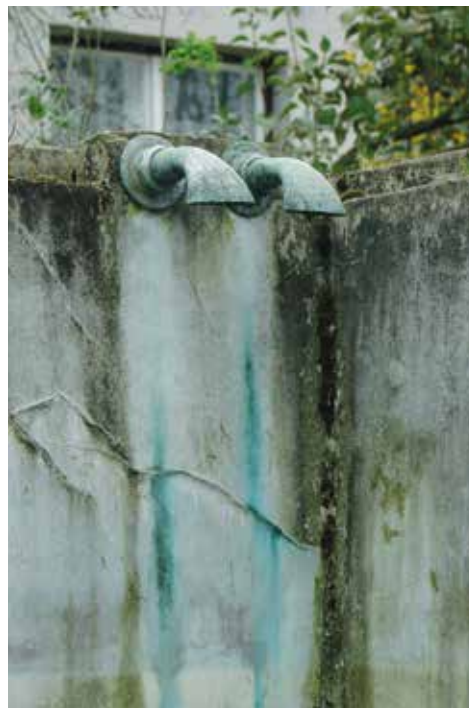
Obr. 40: Armatury pro napouštění vody (foto Vlasta Loutocká, 2015)

V severní části pozemku se nachází plavecký bazén. S délkou 15 m a šířkou 6,4 m patřil ve své době mezi největší soukromé bazény v Brně. Svažující se dno má hloubku 1,2 až 2 m. Bazén se nachází v původním stavu a současné době je nevyužívaný. Betonový skelet je na několika místech porušen, stěny jsou popraskané a vzedmulo se dno. Povrch nejeví známky žádné původní úpravy, patrně ho tvořil pouze zatřený beton. Ocelová konstrukce schůdků je silně zkorodovaná, dochované dřevěné stupnice jsou shnilé. Voda se do bazénu napouštěla dvěma kohouty umístěnými v rohu bazénu.

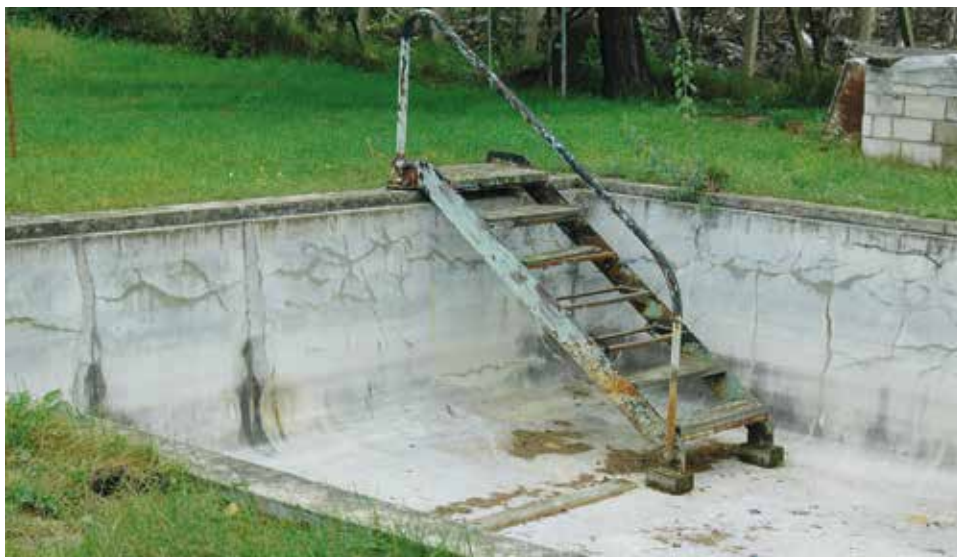
Obr. 42: Plavecký bazén v zahradě vily Ernsta Löw-Beera (foto Vlasta Loutocká, 2015)

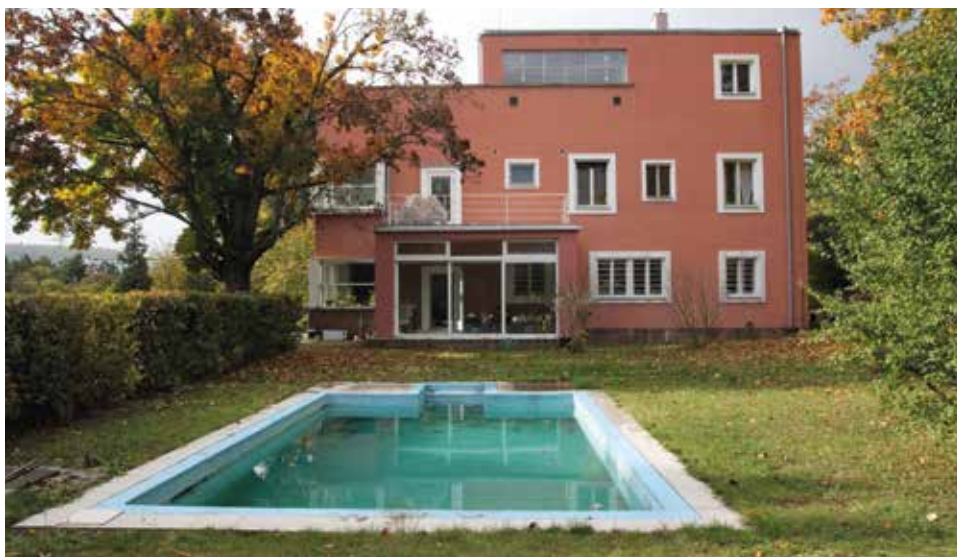
Obr. 43: Bazén u vily Neumark (foto Vlasta Loutocká, 2015)

V zahradě se nacházel obdélníkový bazén, který se v lehcce pozměněné podobě dochoval až do dnešní doby. Původní vyspádané dno, které mělo v nejhlubším místě hloubku 3 m, bylo zarovnáno. Dnes má bazén hloubku 1,6 m, délku 7 m a šířku 5 m. Součástí průběžných úprav byly i opravy trhlin v betonové konstrukci a ošetření povrchu modrým „bazénovým“ nátěrem.

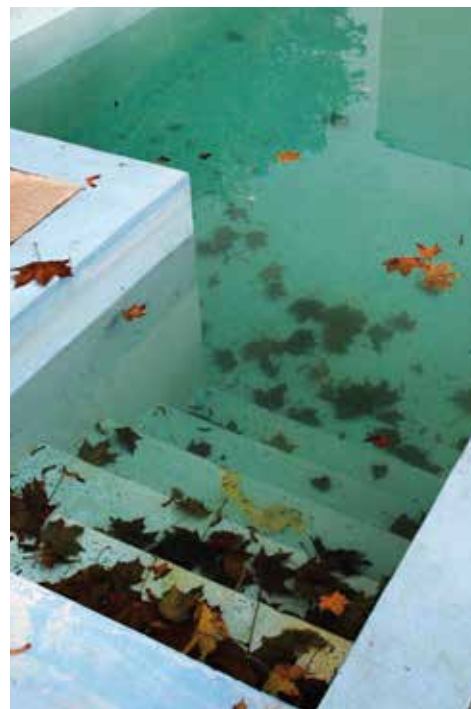
Obr. 44: Schodiště bazénu u vily Neumark (foto Vlasta Loutocká, 2015)

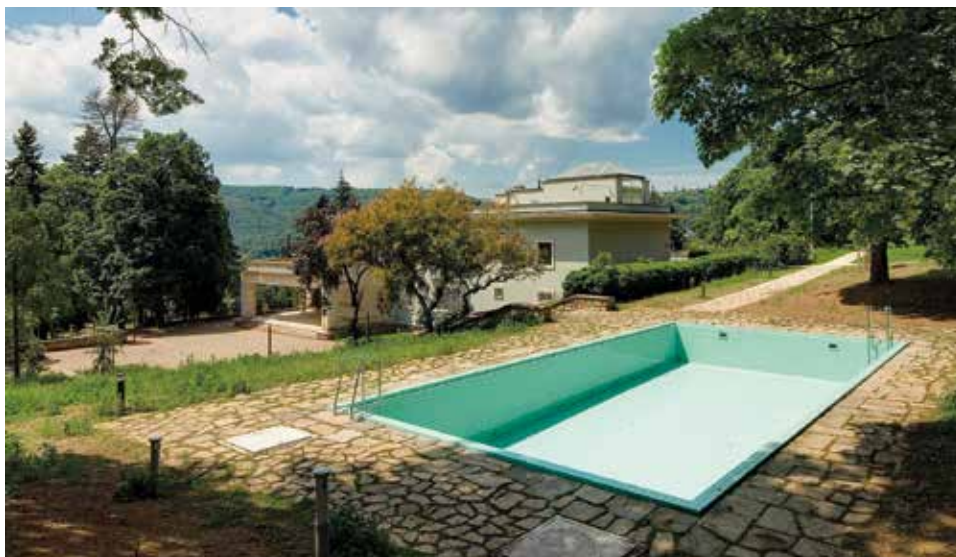
Vila Stiassni je typickým příkladem vil, které vznikaly v meziválečném období pro movité židovské továrníky v brněnských Pisárkách. Rodinná vila se nachází na rozsáhlém pozemku. Vzhledem ke svažitosti terénu vznikla kolem domu soustava teras, na jedné z nich byl umístěn bazén.

Obr. 45: Bazén vily Stiassni v Brně (foto RAKO – Lasselsberger, 2015)

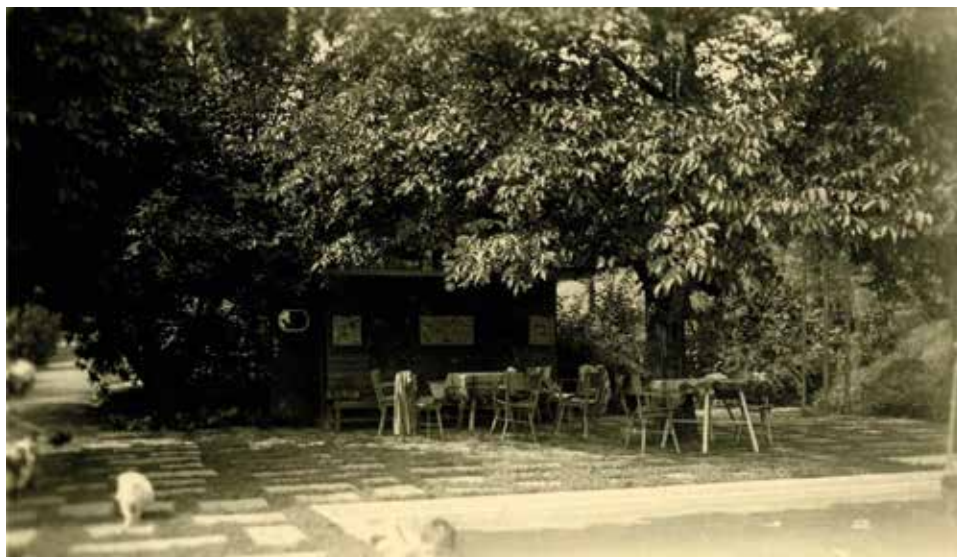
Obr. 46: Přelékárna u bazénu od západu (archív NPÚ, ÚOP v Brně)

Dle dobových fotografií je zřejmé, že bazén kolmo navazoval na severní kamenné schodiště vedoucí z terasy před lodží. Parter kolem něj byl vytvořen kombinací volně uložených plochých obdélných kamenů, široce lemovaných travinami zarostlou půdou. Okraje bazénu takřka lícovaly s úrovní okolního terénu. Plochy dna, stěn i okrajů jsou traktovány pravidelným čtvercovým rastrem. Okraj bazénu zřejmě vytvářel mírný pravouhlý ústupek. V jihovýchodním a severozápadním koutě byly umístěny kovové schůdky. Na západní straně doplňovala bazén dřevěná stavba převlékárny.

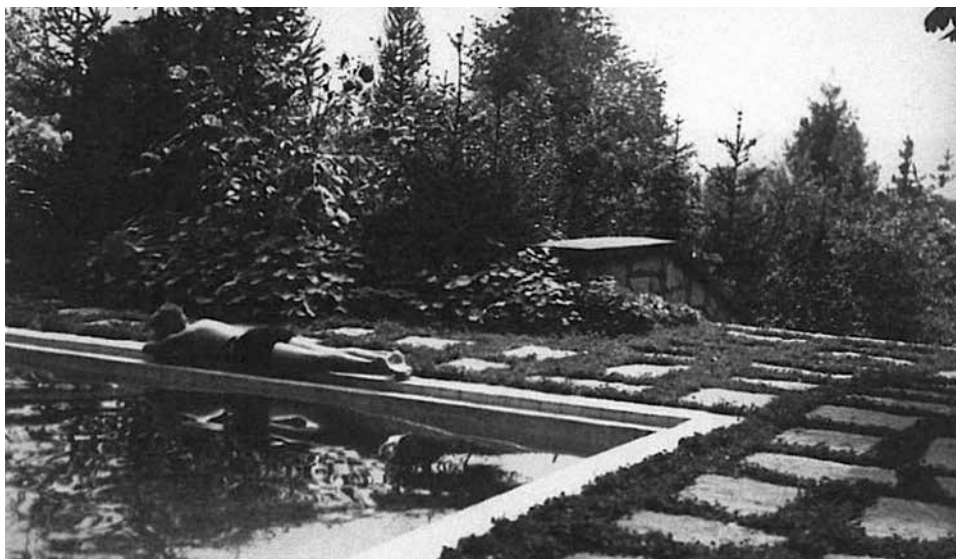
Obr. 47: Bazén ve 30. letech 20. století (archív NPÚ, ÚOP v Brně)

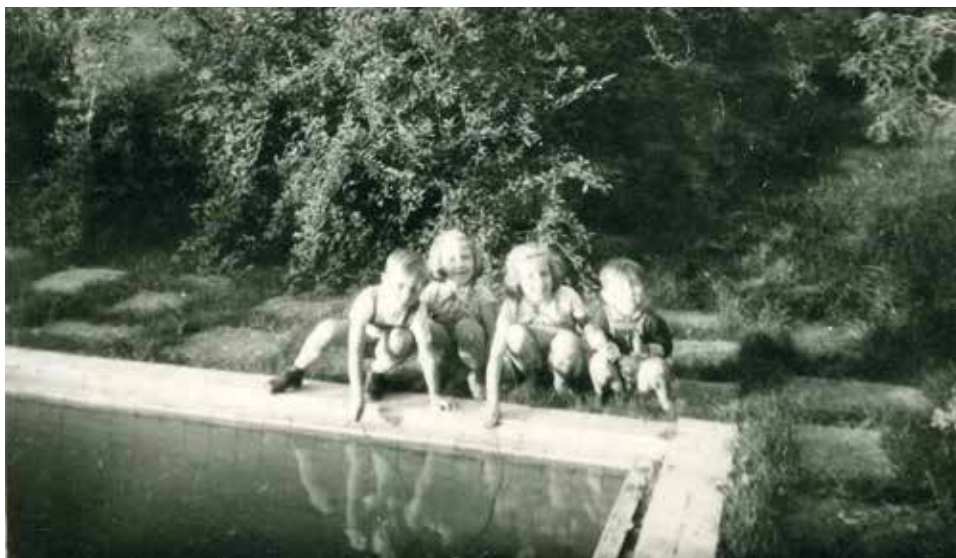
Obr. 48: Bazén ve 3. čtvrtině 20. století (archív NPÚ, ÚOP v Brně)

Nedostatek zpráv se váže bohužel rovněž k dalším osudům tohoto zařízení domu i po skončení 2. světové války. Opět na základě několika snímků lze předpokládat jeho užívání – nejpozději v 50. letech byly zarostlé prostory mezi kameny vyplněny betonem. Takto je bazén zachycen na plánu identifikace vegetačního krytu z roku 1972. V následujícím roce 1973 je při zpracování záměru obnovy vily plánována také stavba sauny, situované ve svahu u bazénu. Bazén samotný spolu s celým zahradním areálem pro své „stáří“ dle tohoto dokumentu „vyžaduje generální obnovu“. Součástí záměru stavby jsou i výsledky např. geologického průzkumu provedeného v těchto místech. Ačkoliv byly předloženy alternativní plány, výstavba sauny se nakonec neuskutečnila; o stavebních pracích na hmotě bazénu pak již nejsou hodnověrné zprávy.

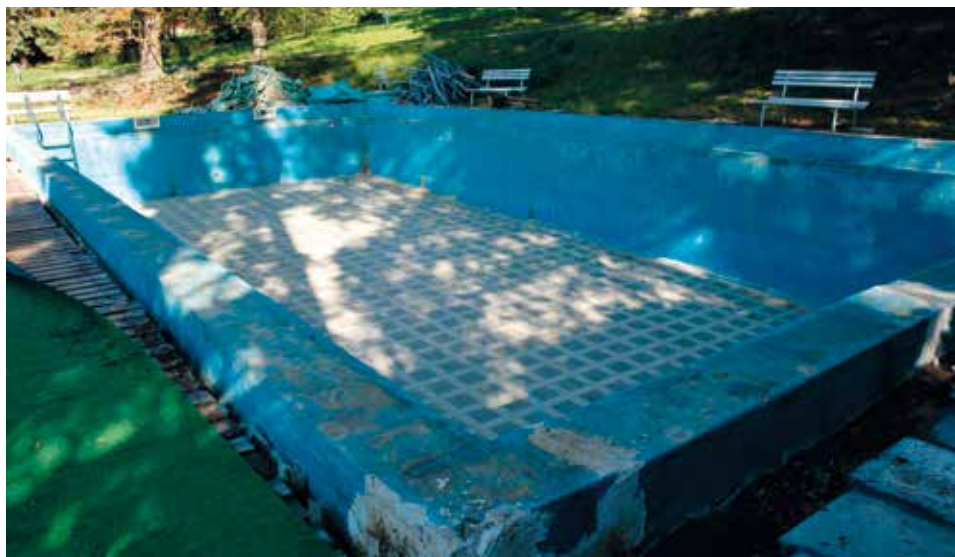
Obr. 50: Bazén od jihovýchodu (foto Petr Czajkowski)

Obr. 51: Plocha dna – struktura dochovaného dláždění (foto Petr Czajkowski)

- 0 terén
- 1 vrstva jílové zeminy (v laboratorní analýze vzorek č. 1)
- 2 technologická vrstva – asfalt (přírodní, IPA?) – vzhledem ke křehkosti hmoty možnost propojení celkem dvou samostatných vrstev – celková tloušťka cca 2 cm
- 3 vrstva šedé omítky (cement, beton?) – celková tloušťka v kolísavém rozpětí 6,5–8 cm (místa u vnitřních stěn až 11 cm)
- 4 glazované kachle (v laboratorní analýze vzorek č. 7)
- 5 probarvená zelená cementová vrstva (v laboratorní analýze vzorek č. 4) – celková tloušťka 1,5–3 cm u koruny bazénu, 3–4 cm u vnitřních stěn
- 6 probarvená zelená cementová vrstva (v laboratorní analýze vzorek č. 5) – celková tloušťka 1–2 cm
- 7 technologická vrstva – cementové mléko (?)
- 8 vysokopecní (?) cement – celková tloušťka cca 1,5 cm
- 9 tmavě šedá hydroizolační stěrka – tloušťka 1–2 mm
- 10 modrý nátěr – novodobý

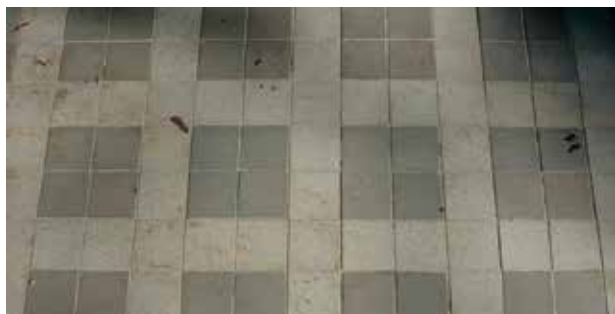
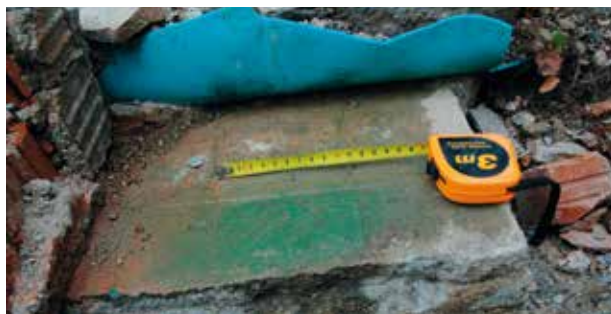
Obr. 52: Západní stěna bazénu - sonda (foto Petr Czajkowski)

Ne zcela zřejmé je umístění probarvované zelené vrstvy, jejíž aplikace dle probarvení i složení (viz vzorek č. 5 v tabulce výsledků průzkumu) ukazují na osazení v celkem dvou samostatných (avšak následností bezprostředně provázaných) vrstvách. Vzhledem k tomu, že na fotografiích z průběhu 50. let je znatelné rastrování bazénu nejspíše spojeno ještě s existencí povrchu z kachlíček, rastrování povrchu této zřejmě celoplošně aplikované vrstvy tak musí pocházet z opravných pokusů z pozdějších let. Vyvoláno bylo nejspíše statickým narušením (nestabilní podloží, tlak svahu na stěny bazénu, nedostatečná ochrana v zimním období?), na což odkazuje skutečnost, že vnější omítková vrstva byla u odhalené východní stěny z velké míry druhotně odstraněna (pozůstatky negativu kachlíček). Použití zeleně probarvované vrstvy mohlo být iniciováno nejen snahou o obnovu funkčnosti bazénu, ale i estetickým sjednocením s omítkovými vrstvami vily.
